集合住宅の共用排水管閉塞事故に対する保守の改善方法

○大中武弘,西川昌樹,難波信二,佐藤昭仁,高岡ジョージ,生酒猛,齊藤将一 ((一社)全国管洗浄協会)

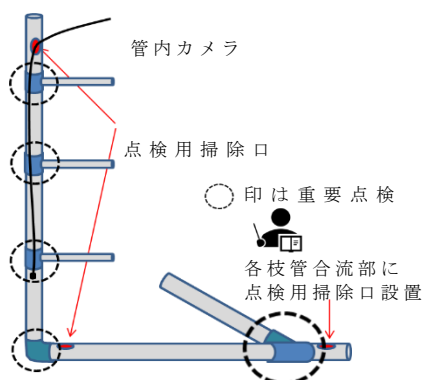
図1 管内カメラを用いた共用管保守

付着堆積が主原因になっていた。写真4の排水立て管掃除口も、同様の閉塞状況が確認された。排水立て管直管部では、清掃作業中に剥離して落下した錆を含むスケールによる閉塞が起こっていた。排水立て管オフセット部については、管材の腐食・変異よりも、排水の流速の差異による排水厨芥物の堆積のし易さや、清掃作業の難易さが要因として考えられる。表1-3の清掃周期については、毎年実施しているにも関わらず21件発生していた。その対策としては、まず清掃困難箇所の改善を行うことが重要である。特殊排水継手、排水管の腐食に対しては、抑止する有効な方法はないため、排水管路において腐食を伴う付着堆積が進行する状況を、図1のように管内カメラを駆使し、ポイントごとに定期的に点検・監視するのが適切である。具体的には、3年に一度の頻度で排水立て管を含む共用管の内視鏡調査を実施することにより、大きなトラブルを防ぐことができる。

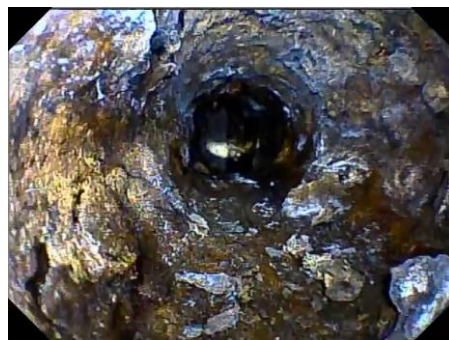
排水管種別の事例結果を表 1-1 に示す。排水用硬質塩化ビニルライニング鋼管が 44% (20 件)、硬質ポリ塩化ビニル管が 40% (18 件) と多数を占めた。排水用鋳鉄管が 7 件あったが、これらは油脂類の付着により酸化され、管内面の腐食による錆こぶの成長によるものと思われる。写真 1 は、築 34 年の排水用鋳鉄立て管内が錆で閉塞状態になっている。写真 2 は、その配管を特別清掃として専門機器により錆を完全除去した写真である。

写真1 排水用鋳鉄立て管（清掃前）

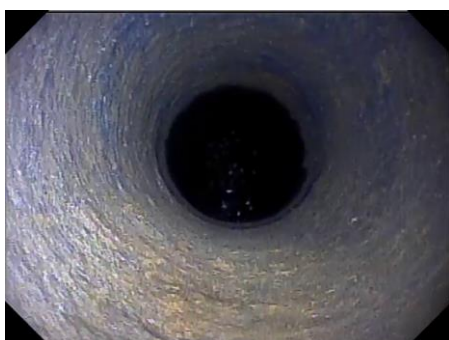
写真2 排水用鋳鉄立て管（清掃後）

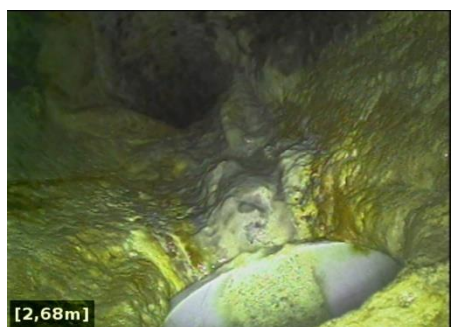
表 1-2 の閉塞箇所については、排水立て管継手部が 23 件と最も多く、次いで排水横主管継手部が 12 件であった。閉塞状況については写真 3 のように、配管材は排水用硬質塩化ビニルライニング鋼管や硬質ポリ塩化ビニル管であったが、排水立て管の特殊排水継手、排水横主管継手の腐食を伴うスケールの

写真3 立て管集合継手の状況

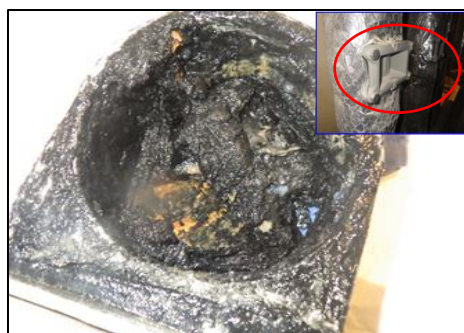
写真4 立て管掃除口の状況
