集合住宅の共用排水管閉塞事故に対する保守の改善方法

○大中武弘,西川昌樹,難波信二,佐藤昭仁,高岡ジョージ,生酒猛,齊藤将一 ((一社)全国管洗浄協会)

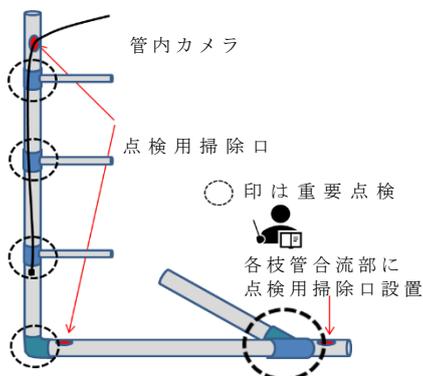
図1 管内カメラを用いた共用管保守

付着堆積が主原因になっていた。写真4の排水立て管掃除口も、同様の閉塞状況が確認された。排水立て管直管部では、清掃作業中に剥離して落下した錆を含むスケールによる閉塞が起こっていた。排水立て管オフセット部については、管材の腐食・変異よりも、排水の流速の差異による排水厨芥物の堆積のし易さや、清掃作業の難易さが要因として考えられる。表1-3の清掃周期については、毎年実施しているにも関わらず21件発生していた。その対策としては、まず清掃困難箇所の改善を行うことが重要である。特殊排水継手、排水管の腐食に対しては、抑止する有効な方法はないため、排水管路において腐食を伴う付着堆積が進行する状況を、図1のように管内カメラを駆使し、ポイントごとに定期的に点検・監視するのが適切である。具体的には、3年に一度の頻度で排水立て管を含む共用管の内視鏡調査を実施することにより、大きなトラブルを防ぐことができる。

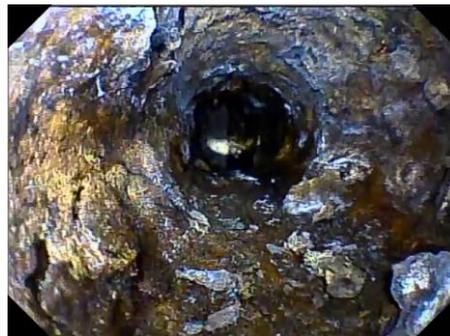
排水管種別の事例結果を表 1-1 に示す。排水用硬質塩化ビニルライニング鋼管が 44% (20 件)、硬質ポリ塩化ビニル管が 40% (18 件) と多数を占めた。排水用鋳鉄管が 7 件あったが、これらは油脂類の付着により酸化され、管内面の腐食による錆こぶの成長によるものと思われる。写真 1 は、築 34 年の排水用鋳鉄立て管内が錆で閉塞状態になっている。写真 2 は、その配管を特別清掃として専門機器により錆を完全除去した写真である。

写真1 排水用铸铁立て管（清掃前）

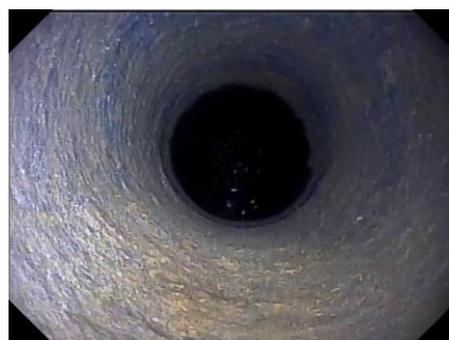
写真2 排水用铸铁立て管（清掃後）

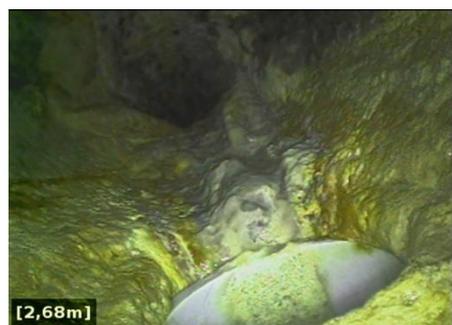
表 1-2 の閉塞箇所については、排水立て管継手部が 23 件と最も多く、次いで排水横主管継手部が 12 件であった。閉塞状況については写真 3 のように、配管材は排水用硬質塩化ビニルライニング鋼管や硬質ポリ塩化ビニル管であったが、排水立て管の特殊排水継手、排水横主管継手の腐食を伴うスケールの

写真3 立て管集合継手の状況

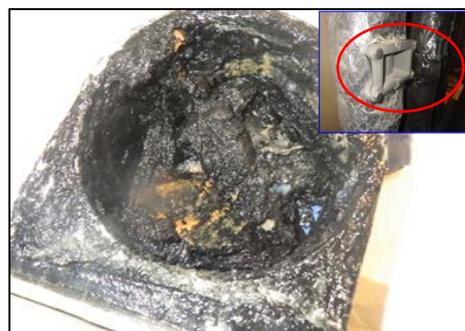
写真4 立て管掃除口の状況
