集合住宅等における排水立て管の縦割れ破損の事例報告

○西川昌樹,難波信二,佐藤昭仁,高岡ジョージ,齊藤将一 ((一社)全国管洗浄協会)

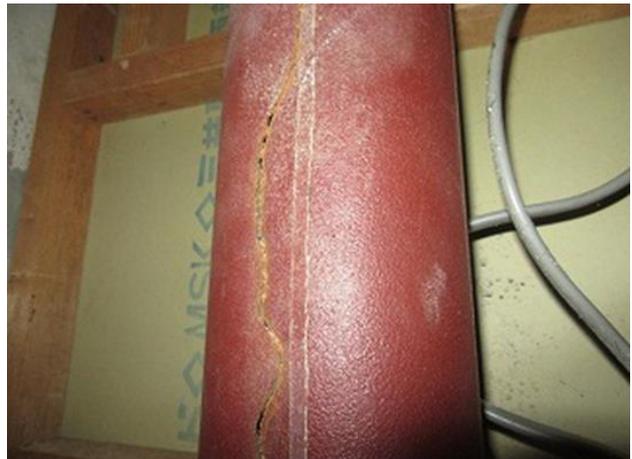
手ねじ部の欠損等のほかに直管部において写真1のような400mm～500mm程度の亀裂が生じたケースが多く見られた。抜管した断面からの写真1-2に示すように、残存肉厚が3.2mmあったにもかかわらず亀裂が生じていた。

写真1 立管縦割れ状況

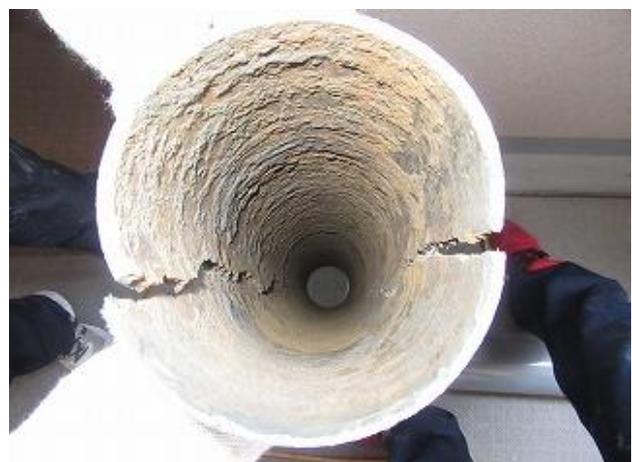
写真1-2 立管縦割れ状況

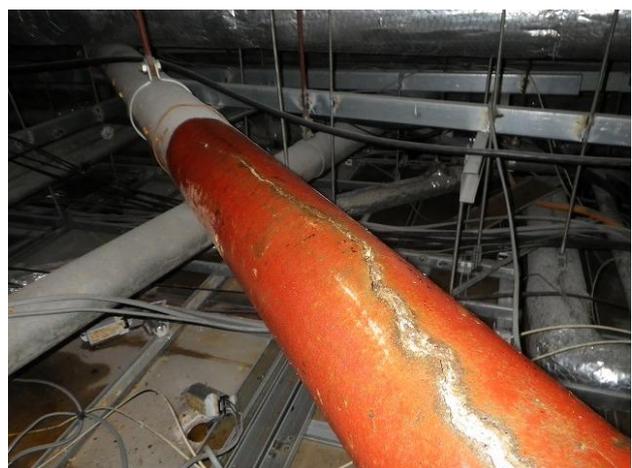
排水管は、設備された系統により様々な環境下で使用される。本調査では全ての事例が雑排水系統またはディスポーザ系統であったことから、管材の腐食の進行が考えられる。しかし、写真2のような同系統における排水横管の上部が亀裂破損に至ることは、腐食による劣化のプロセスには合致しない。管材が経年劣化した際に亀裂破損を生じるような製品であったか、または温度変化の多い環境下において伸縮や膨張を繰り返し応力負荷が増大して発症したものと考えられる。いずれにしても清掃時に漏水で発見するのではなく、定期的な保守・点検により排水管の異常を察知し、状態に合わせたメンテナンスや更新・更生工事などを提案し、漏水などのトラブルを未然に防止することが重要となる。

写真2 横主管上部縦割れ状況
